"Das Ende der Biturbo-Elektrogespenster"

Ein "plug and play" Ersatz für den Sicherungskasten der Maserati BITURBO Familie Kompatibel mit allen Fahrzeugen des Typs Biturbo, die von 1981 bis 1994 hergestellt wurden (Biturbo bis Shamal, ohne ABS)

Ersetzt die Maserati Teile Nr. 313020104 (nur Innenplatine) und 313020339 (Sicherungsabdeckung)

Gebrauchsanleitung

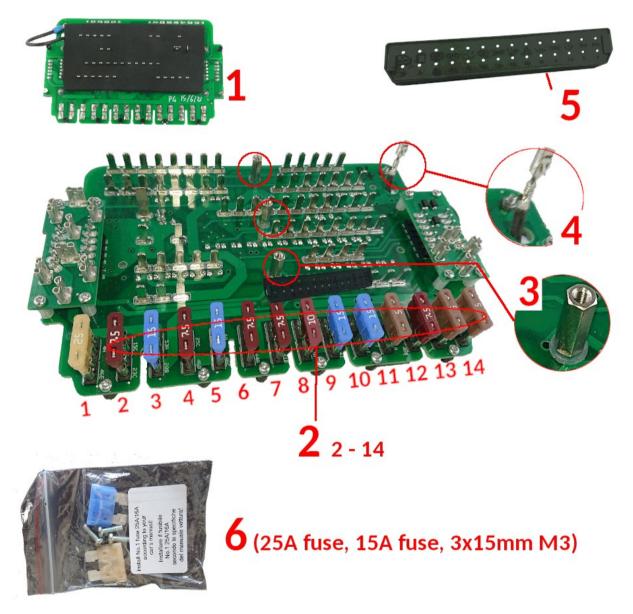
Bitte überprüfen Sie auch die Abbildung und stellen Sie sicher, dass alle folgenden Teile in Ihrer Biturbox vorhanden sind:

- 1) die hintere schwarze rechteckige Dichtung, die auf der Platine montiert ist
- 2) alle Sicherungen außer der Sicherung Nr. 1, die sich in der Plastiktüte unter Punkt 5 befindet
- 3) 3 sechseckige Abstandshalter, 15mm lang, auf der Vorderseite der Platine
- 4) das Erdungskabel
- 5) Sicherungsabdeckung

Außerdem auf der Unterseite der Box, unter der Biturbox-Schaltung::

6) Plastikbeutel mit 25A, 16A-Sicherung, 3 Stück M10-Schrauben

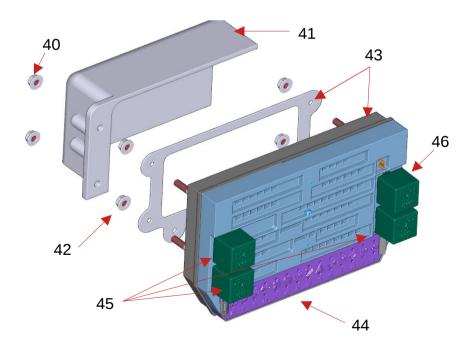
Der Sicherungskasten (43) befindet sich zwischen dem Motorraum und der Beifahrerseite des Cockpits, und wird von seinen eigenen vier M6-Schrauben (42) gehalten, die mit den entsprechenden Muttern auf der Seite des Motorraums angezogen werden.

Darüber hinaus wird ein Sicherungskastenschutz (41) durch zwei weitere M6-Muttern (40) an seinem Platz gehalten. Entfernen Sie zunächst den Diodenkasten (46) und die drei Relais (45). Die Relais (45) beiseite legen und achte.

Entfernen Sie mit einem Gelenkschlüssel die beiden M6 (10 mm) Muttern (40), mit denen der Schutz des Sicherungskastens (41) montiert ist und entfernen Sie dann die Schutzvorrichtung.

Lösen Sie nun die verbleibenden vier M6-Muttern (42), und nehmen Sie schließlich Ihren Sicherungskasten (43) aus dem Fahrzeug.

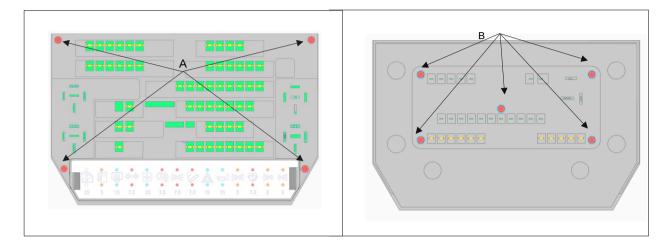
Nun ist es an der Zeit, den Kern des alten Sicherungskastens zu demontieren. Lösen Sie die vier Schrauben (A) und entfernen Sie diese Schrauben (B). Legen Sie diese alle beiseite

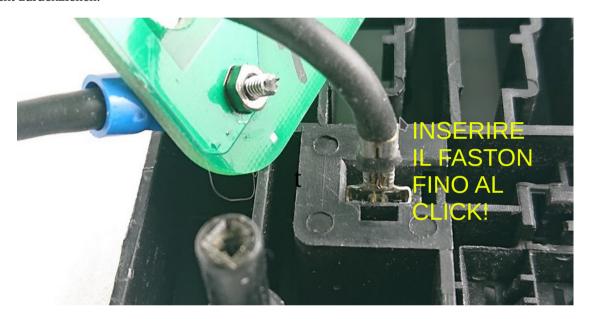
Vergewissern Sie sich, dass die Befestigung des Erdungsdrahtes in das entsprechende Loch im alten Gehäuse eingesetzt ist. Die Halterung hat eine kleine Lasche, die beim Einsetzen ""einrasten" MUSS. CLICK!

Ziehen Sie das Massekabel nach dem Einsetzen vorsichtig zurück: Wenn es richtig eingesetzt ist, lässt es sich nicht zurückziehen.

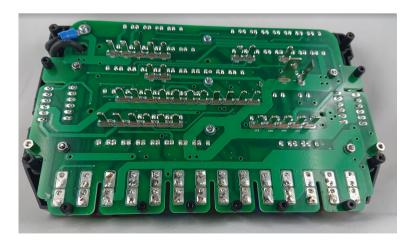
Jetzt können Sie die BITURBOX-Platine an ihren Platz setzen.

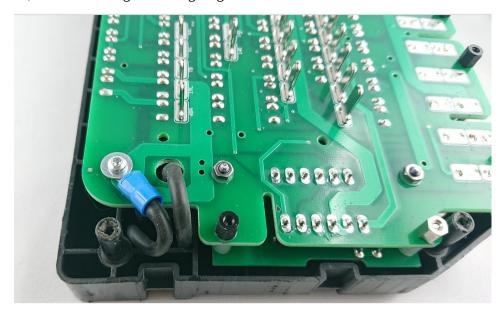
Stellen Sie sicher, dass das Erdungskabel so gebogen ist:

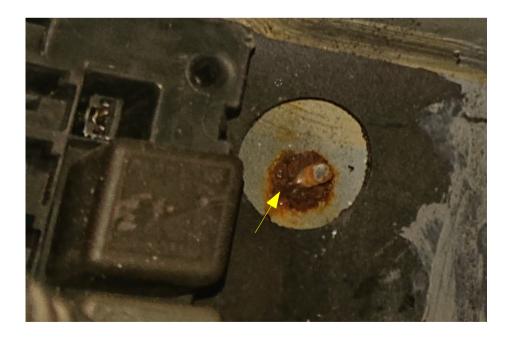
Der Sicherungskasten ist von außen über ein schwarzes Kabel geerdet, das bis zu einem Erdungsanschluss auf der rechten Seite des Kastens selbst führt. Nehmen Sie sich die Zeit, um zu prüfen, ob die Masseverbindung wirklich gut ist.

Wenn nötig, entfernen Sie die M6-Mutter, säubern Sie die Verbindung von Rost (Eisenoxid ist nicht leitend!) und bauen Sie sie wieder ein. Das folgende Bild zeigt, wie die Masseverbindung in der Nähe des Sicherungskastens NICHT aussehen sollte! Beachten Sie auf der linken Seite des Bildes den Masseanschluss des Sicherungskastens direkt über dem Diodenkasten

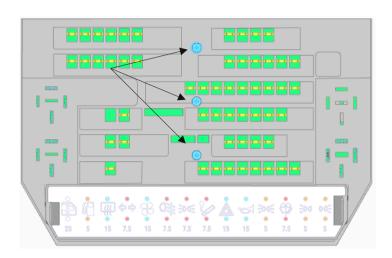
Montieren Sie die Schalen mit den zuvor entfernten A-Schrauben wieder und befestigen Sie die BITURBOX mit den drei mitgelieferten M3-Schrauben und Unterlegscheiben an der Halbschale auf der Beifahrerseite:

Entfernen Sie die drei externen Relais. Entfernen Sie die vier 'A'-Schrauben und die drei M3-Schrauben (siehe Diagramme auf Seite 10).

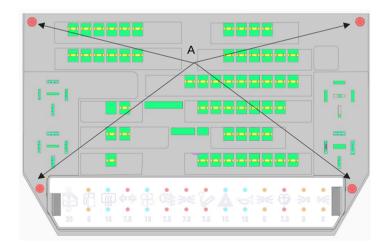
Bringen Sie die vier A-Schrauben wieder an.

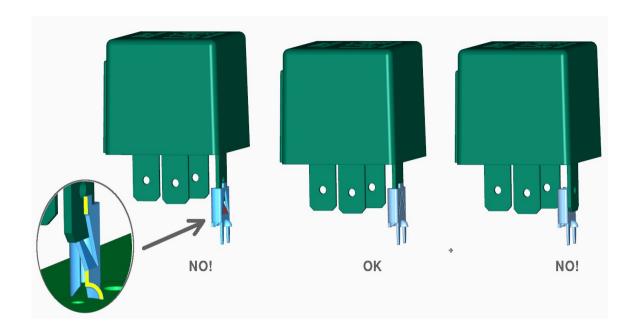
Stellen Sie sicher, dass alle drei Relais richtig eingesetzt sind und ALLE Stifte korrekt in ihren weiblichen Gegenstücken stecken! Im Zweifelsfall die Relais herausnehmen, prüfen, ob die Schlitze im Kunststoffgehäuse auf die Buchsen ausgerichtet sind, prüfen Sie, ob die kleine Lasche nicht im Weg ist, und setzen Sie das Relais wieder ein.

Sie müssen spüren, dass das Relais richtig eingerastet ist und nicht auf halbem Weg stehen bleibt. Außerdem muss es richtig auf dem Kunststoffgehäuse der Box sitzen.

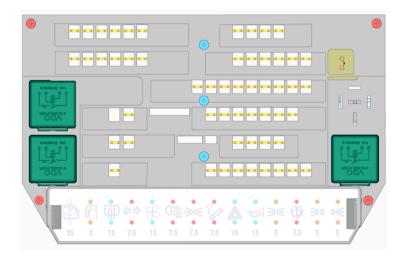
Jetzt sind Sie fast fertig:

Setzen Sie den kompletten Kasten wieder ein, sichern Sie ihn mit den Muttern (42, Seite 6), und klicken Sie alle Stecker ein. Achten Sie darauf, dass beide Enden (links und rechts) jedes Steckers sicher am Gehäuse befestigt sind. Die folgenden Steckverbinder bilden eine Ausnahme und müssen ordnungsgemäß eingedrückt werden.

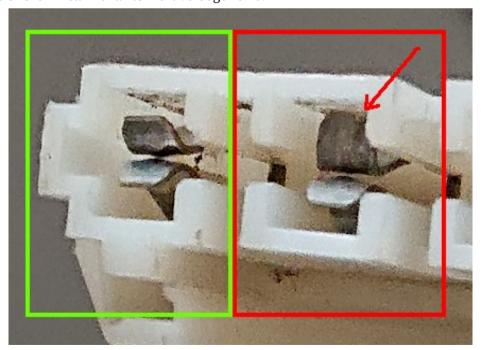
**Wichtiger Hinweis:** Diese beiden Steckverbinder werden im Gegensatz zu allen anderen nicht durch Haltehaken gehalten: Daher wurde die Dicke von drei der vier Steckzungen erhöht, um eine bessere Verriegelung und elektrische Verbindung zu gewährleisten. Aus diesem Grund kann das erste Einstecken dieser Steckverbinders nach dem Zusammenbau schwieriger sein: Drücken Sie sie vollständig ein und achten Sie darauf, dass die Stecker vollständig in das Gehäuse gleiten.

**Weniger Wichtig Hinweis**: der durch den Pfeil angezeigte Stift auf der Motorseite ist nicht verbunden.

Wenn Sie auf übermäßigen Widerstand stoßen und der Steckverbinder nicht richtig "einrastet", prüfen Sie den gesamten weiblichen Metallkontakt im Inneren und vergewissern Sie sich, dass die Enden der weiblichen Metallkontakte nicht verbogen sind.

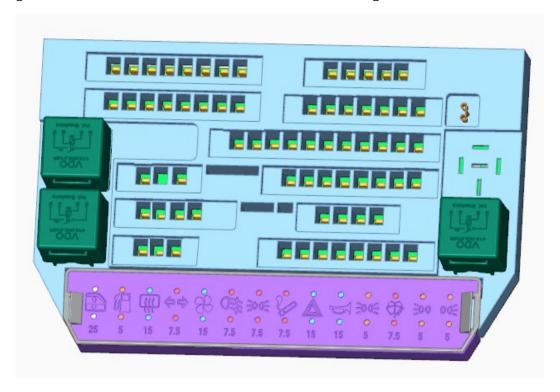
Wenn alles in Ordnung ist, können Sie die Schutzabdeckung 41 mit den Muttern 40 anbringen, das Sicherungsfach mit dem Deckel abdecken und schon kann es losgehen!
